REFERENCIA 16-01-1510

CLIENTE  
**GES OPERADOR LOGISTICO**

PROYECTO  
**REPORTE DE ENTREGA  
EJECUCIÓN DE UN  
SISTEMA DE PROTECCIÓN A TIERRA**

UBICACIÓN  
**14 AVENIDA 25-06, ZONA 5  
CIUDAD DE GUATEMALA**

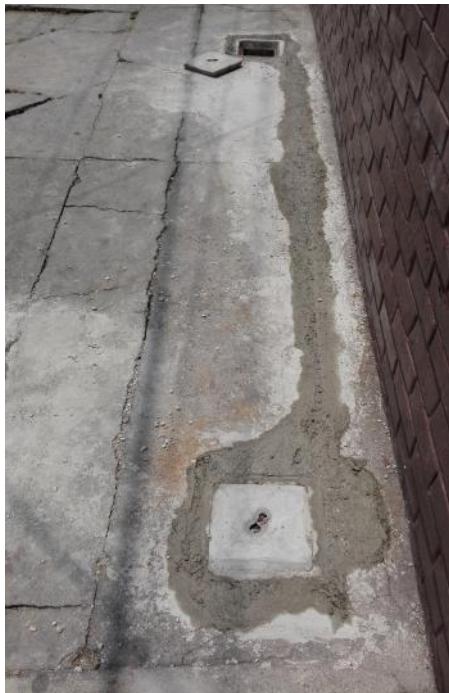
Trabajo exterior (cajas de registro)

- a) En el área exterior del edificio sobre la 25 Calle, se procedió a la apertura de agujeros en el concreto exterior (sobre la banqueta) de 0.25 mts (ancho) x 0.25 mts (largo) en donde fueron instaladas cajas de cemento con tapa, como registro y señalización del sistema terminado.

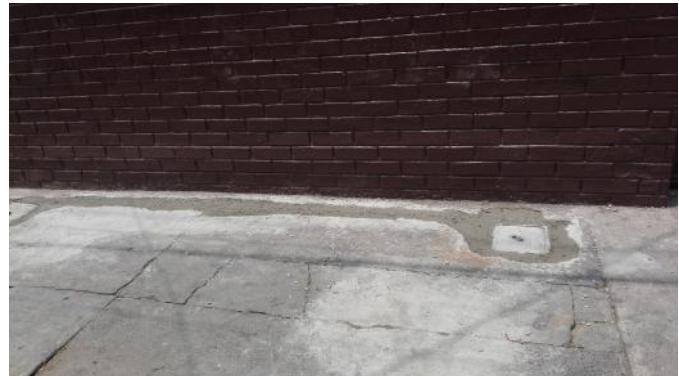
Trabajo exterior (ubicación)

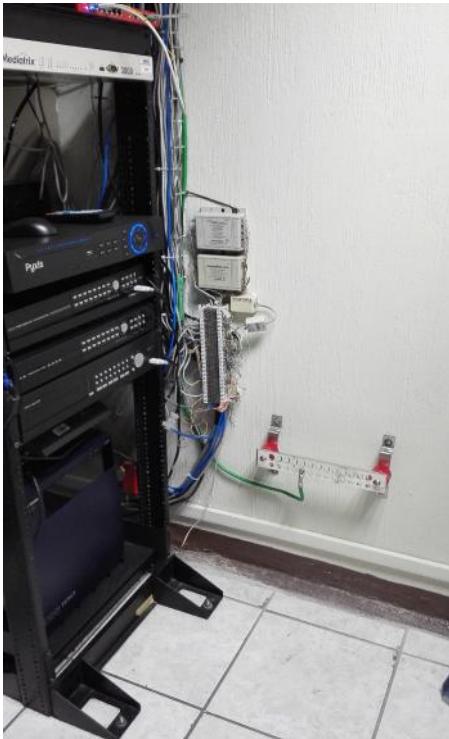
Data Center (barra equipotencial)

- f) En el interior del data center, en el lugar indicado por el cliente, se fijó a la pared sólida y cercano al rack de video vigilancia una barra equipotencial (platina) con aisladores de polímero, como barra del sistema de protección a tierra y único punto de referencia.

Para dejar un sistema de protección a tierra limpio, se llevó directamente el conductor del sistema a la platina equipotencial instalada en el interior del data center, de donde se pueden partir para el aterrizaje de los distintos equipos activos y pasivos ubicados en el lugar.

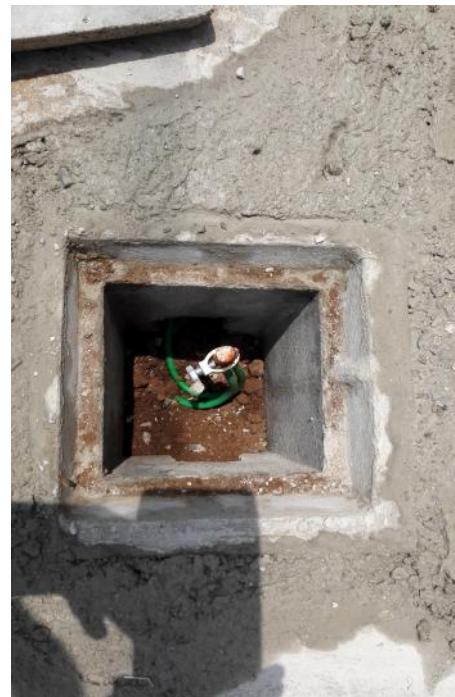
Trabajos en los electrodos

- b) El centro del agujero fue excavado hasta una profundidad de 1.60 metros en cuyo interior se vertió químico aminorador de resistencia, logrando un diámetro final de 2".

- c) En el centro de cada uno de los agujeros fue insertado un electrodo de hierro recubierto de cobre con un diámetro de 5/8" y una longitud de 8 pies.

- d) La interconexión entre cada uno de los electrodos fue hecha con un conductor de cobre calibre 4 AWG cuyo recorrido final fue hacia el interior del edificio.
